Muster: Zephyr / 2000 / 2000 C

Sicherungsbolzen der Hauptflächenbolzen

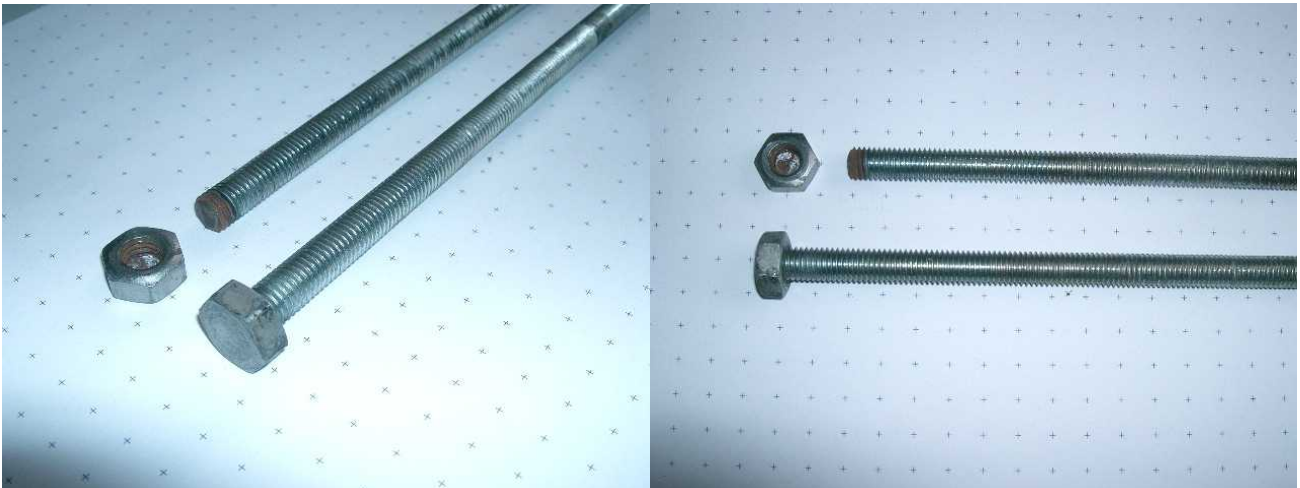
Bei der Demontage der Flächen an o.g. Muster wurden bauliche Mängel an der Schweißung eines Sicherungsbolzens festgestellt, die die Lufttüchtigkeit beeinträchtigen können.

Die angeschweißte Mutter hatte sich gelöst.

Austausch der Sicherungsbolzen gemäß einer vom Luftsportgeräte-Büro genehmigten Technischen Mitteilung des Musterbetreuers/Herstellers.

Die Maßnahmen sind vor dem nächsten Flug durchzuführen.
